都市型のイノシシ被害を抑制 「猪ふまず」の効果と実績

エネルギア L&B パートナース

①「猪ふまず」(特許技術)

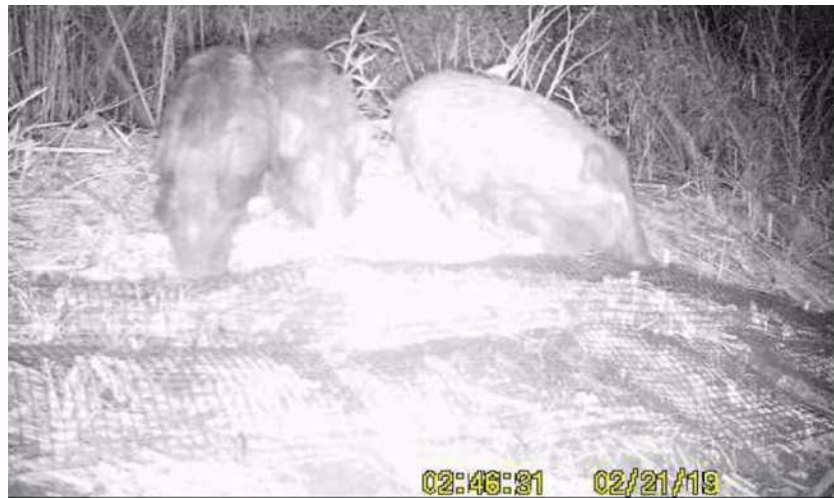
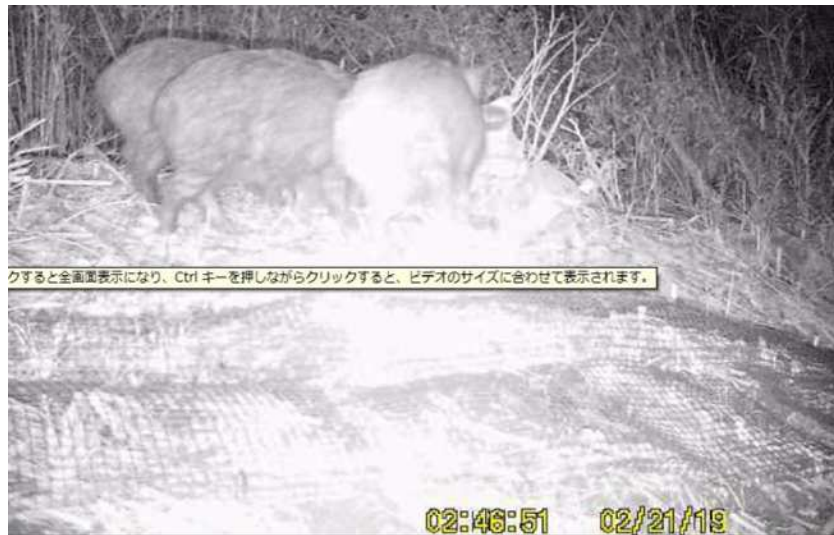
小学校
敷地外

小学校
敷地内

猪ふまず
(2列)

イノシシが「猪ふまず」を忌避して立ち去る様子

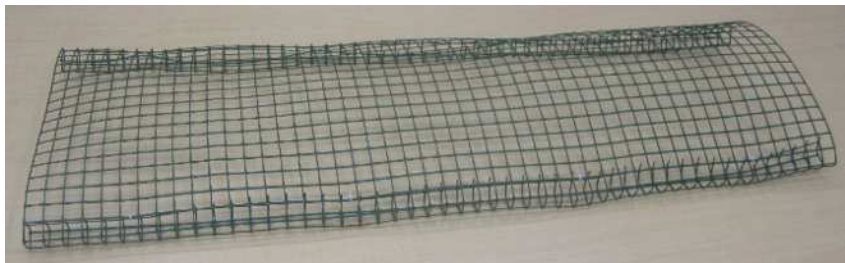
「猪ふまず」は、その材質・形状により地面から少し浮いた形状を保ち、忌避性を高めています。

「猪ふまず」 幅約40cm×長さ100cm

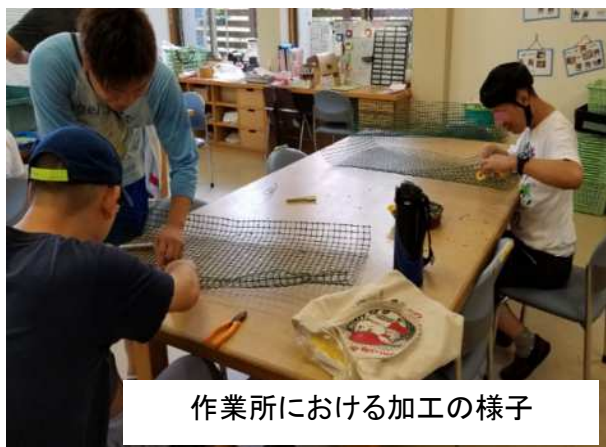
作業所における加工の様子

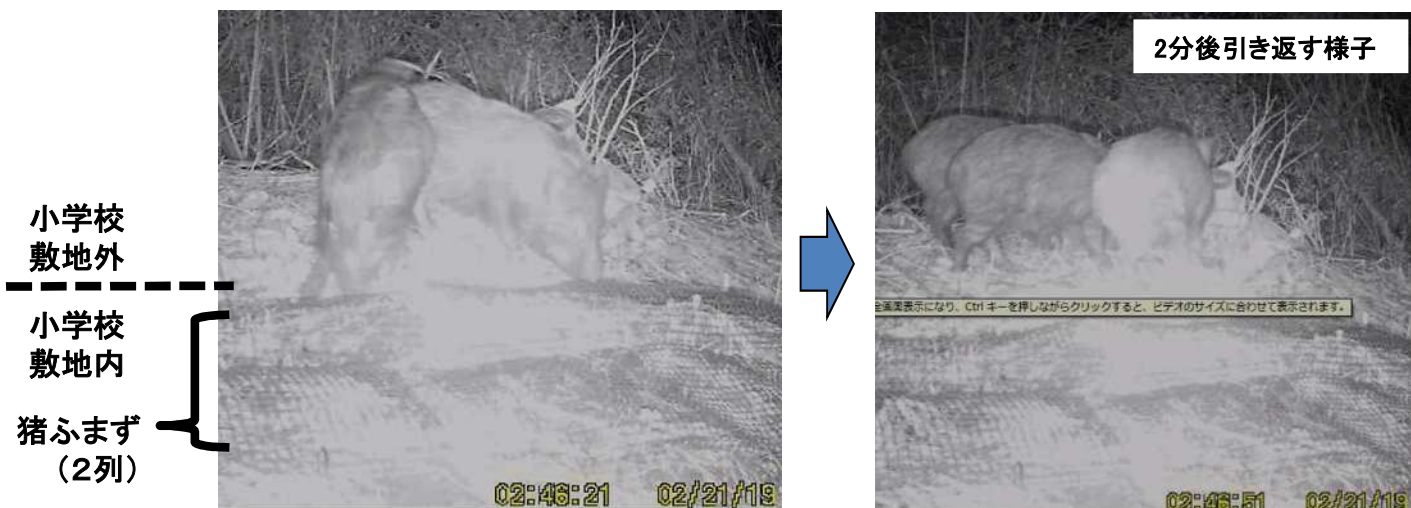
校庭へ侵入したイノシシが地面を掘り返す被害が発生していた長崎県平戸市立田平南小学校の敷地境界に蹄行性有害獣侵入抑制マット「猪(シシ)ふまず」を設置し、その後の被害は抑制されました。

「猪ふまず」により校庭に侵入できない状況も動画撮影で確認されています。

(平戸市役農林課により動画撮影)

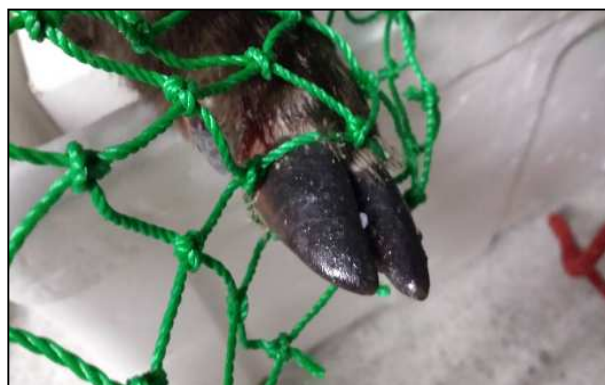
蹄行性動物(イノシシやシカ)は蹄の真ん中の太く尖った2又の蹄でつま先立ちの状態(蹄を地面に食込ませながら)移動し、その2本の蹄は2本に分かれています。そこにネットがはまり込み抜けなくなることを本能的に忌避する習性を有します。

イノシシ・シカの蹄のはまり込み

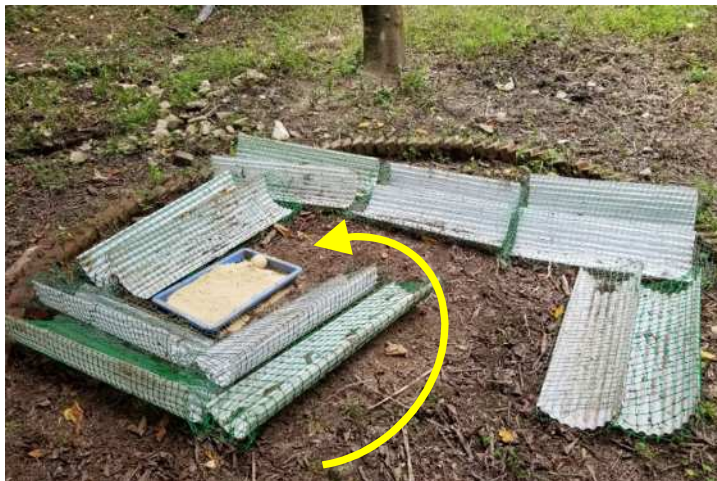
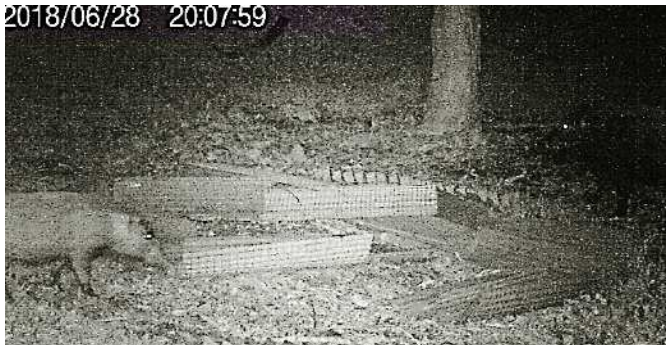
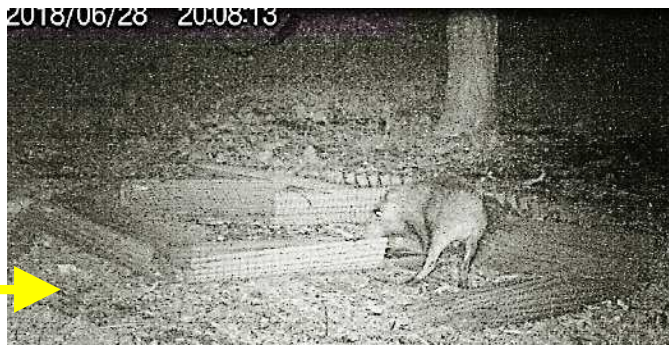
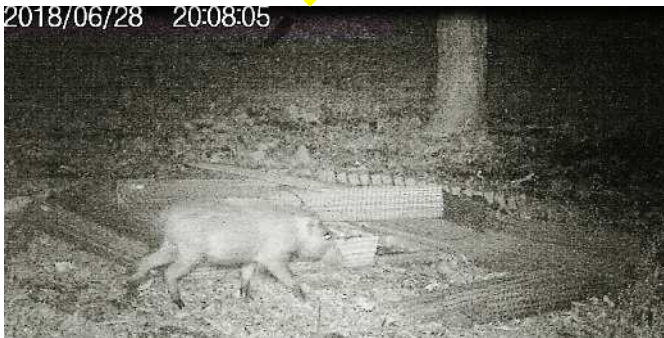
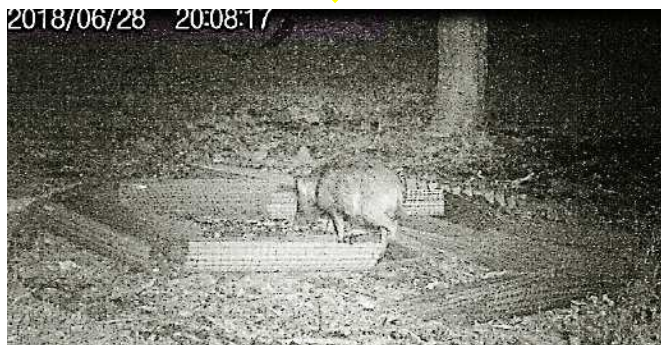
餌への誘導ライン(黄色矢印)を設定し、イノシシの餌までの動線を動画で撮影し、「猪ふまず」による方向誘導性能を確認しました。

【イノシシが方向を変えて餌に到達する様子の動画撮影に成功】

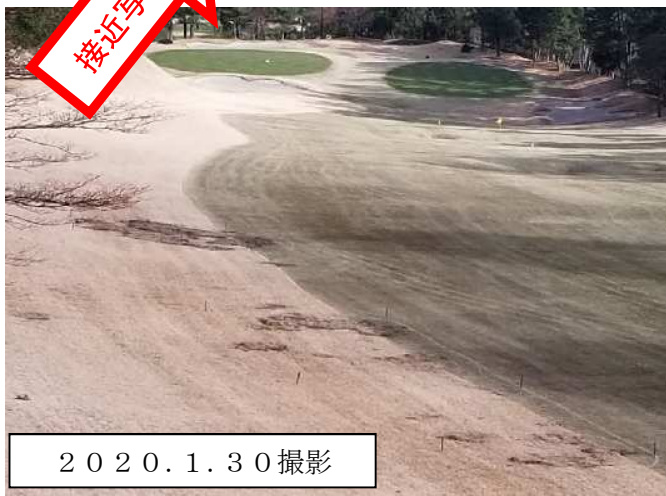
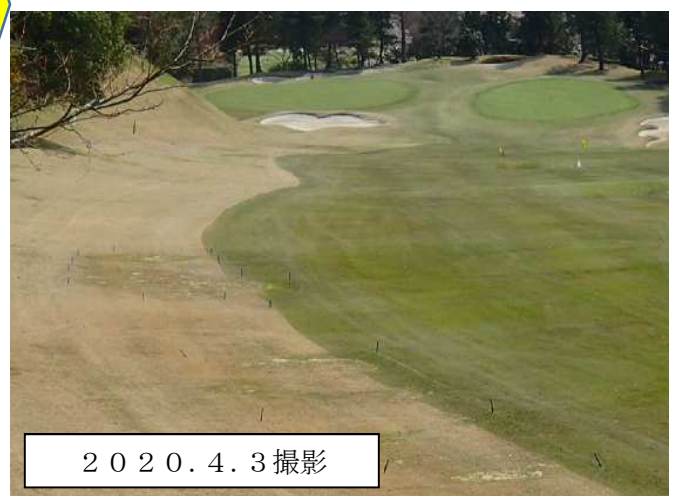
ゴルフ場の芝生掘り返し被害を抑制しています。

2020.1.30撮影

2020.4.3撮影

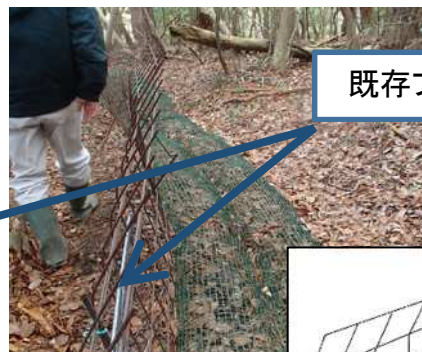
既存フェンス

猪ふまず設置

「猪ふまず」設置イメージ

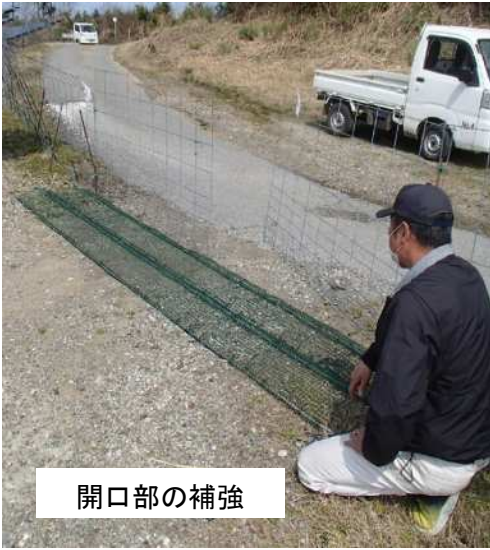
フェンスの補強が難しい開口部や舗装部において、「猪ふまず」を設置することによりイノシシの寄り付きを抑制することにもご活用いただいています。

開口部の補強

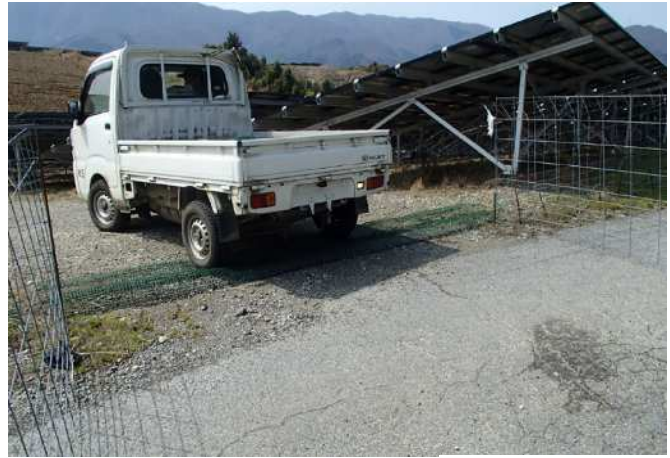
軽トラ通行実験

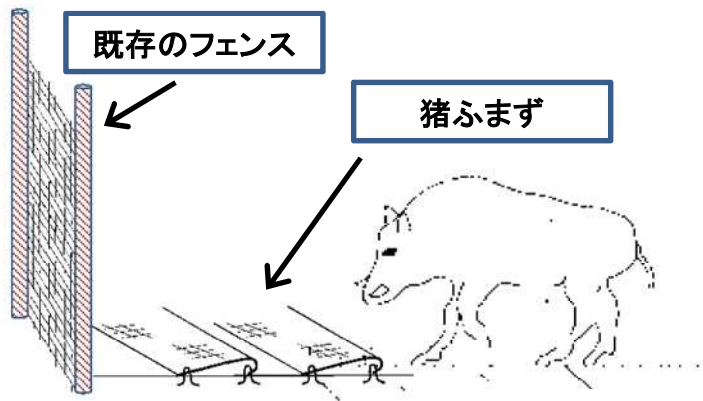
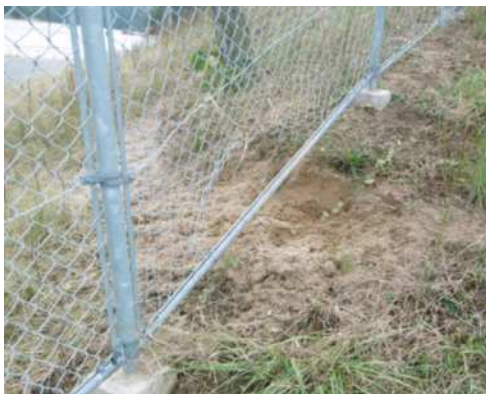
フェンス前面に「猪ふまず」を敷設することで、長い時間その場所に留まることを忌避させフェンス等の破壊を抑制する効果を有します。

また、一度破壊されたフェンスの度重なる破壊行為に対して、補修個所の前面に「猪ふまず」を敷設することで、フェンスの補修部をイノシシの再破壊から守る効果を有します。

イノシシによる破壊・侵入口

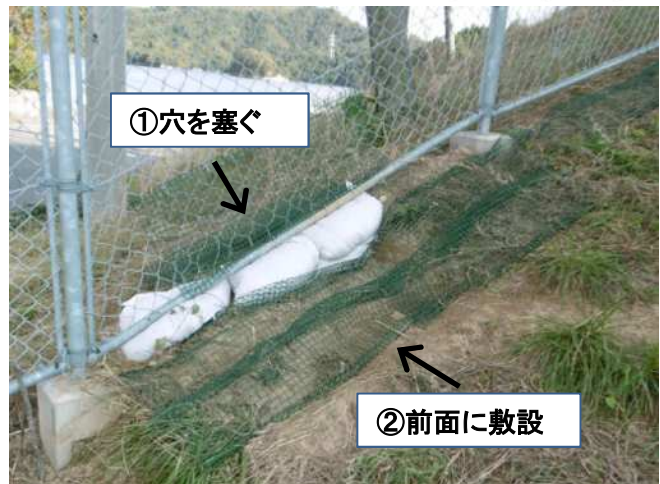
②前面に敷設

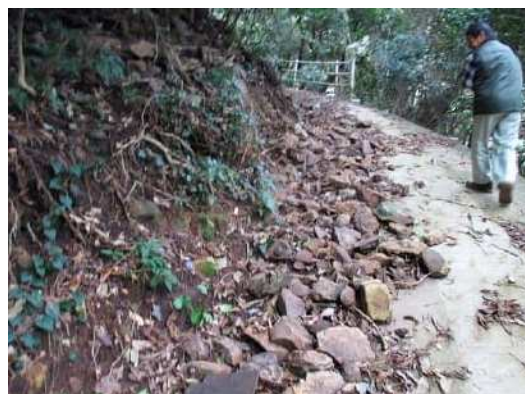
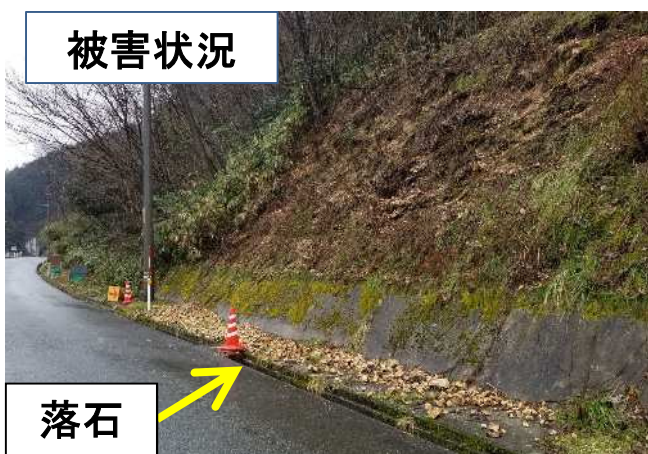
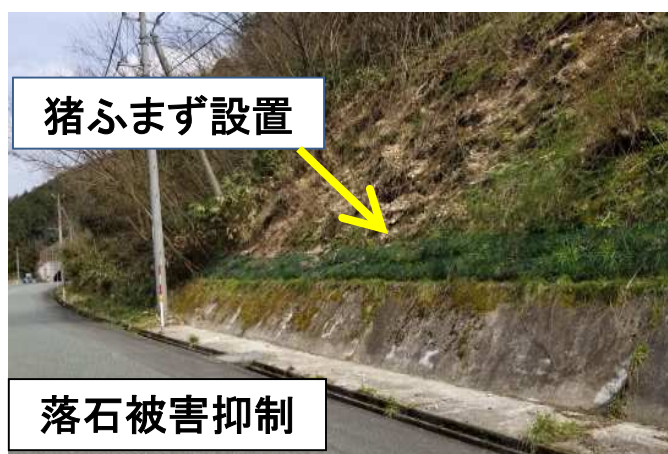
イノシシは植物の根っこを食べるために道路・路線法面を掘り返し、道路への落石は交通災害を発生させたり、豪雨時の斜面崩壊の引き金になることが懸念されています。

「猪ふまず」はイノシシによる落石対策として用いられ、長期間に渡る被害抑制効果が確認されています。

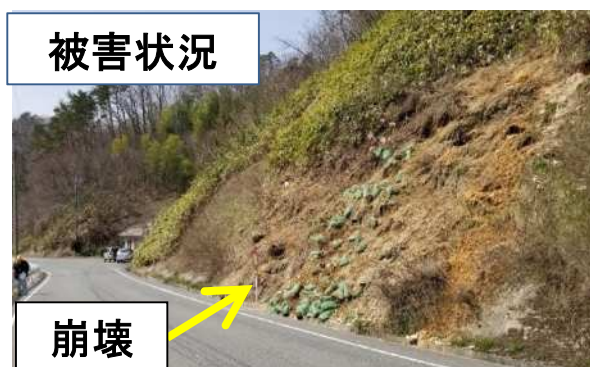
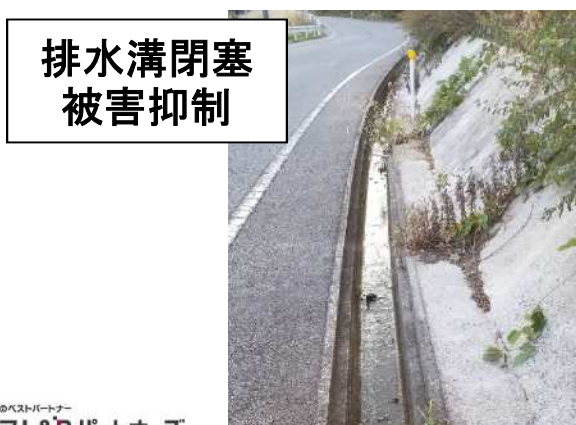
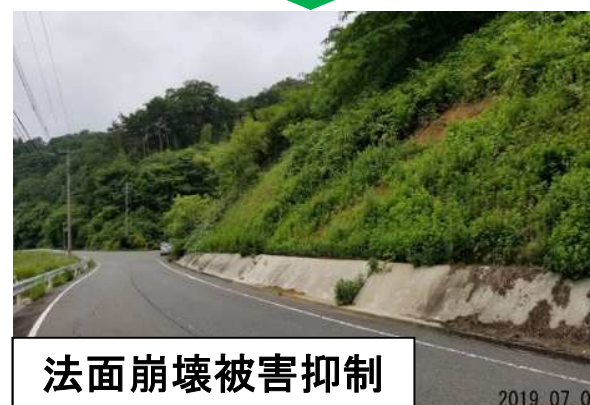
落石被害が進行すると法面は崩壊し、その土砂により排水溝が閉塞されます。「猪ふまず」による被害抑制により、地盤内の地下水流入を抑制し、間隙水圧上昇による斜面安定性低下(土砂崩れ)の危険性を低減します。

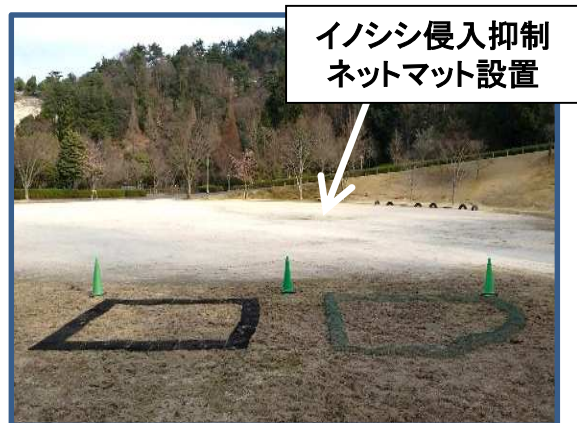
自然公園で発生している芝生の掘り返し被害抑制効果を確認しました。(広島市森林公園)

設置直後(3月)

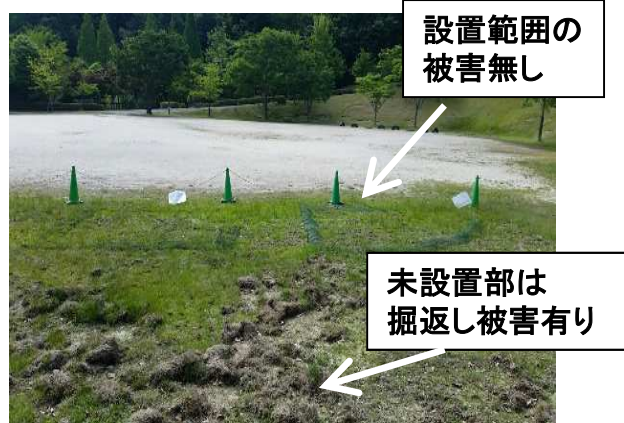
設置2か月後(5月)

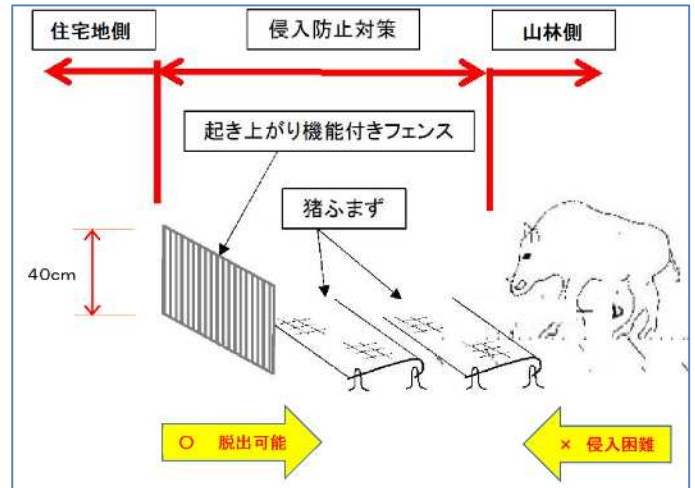
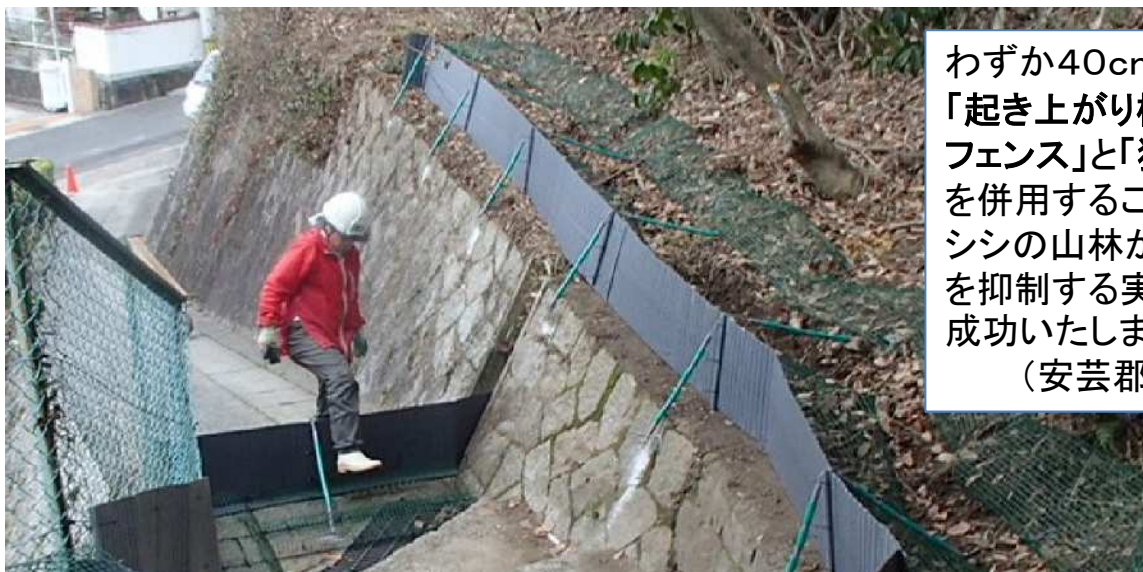
山林と宅地を繋ぐ里道を、人の通行を妨げることなくイノシシの侵入を抑制し、アーバンイノシシ被害の一つである住宅地への侵入被害を抑制しました。

わずか40cmの高さの「起き上がり機能付きフェンス」と「猪ふまず」を併用することで、イノシシの山林からの侵入を抑制する実証実験に成功いたしました。
(安芸郡府中町)

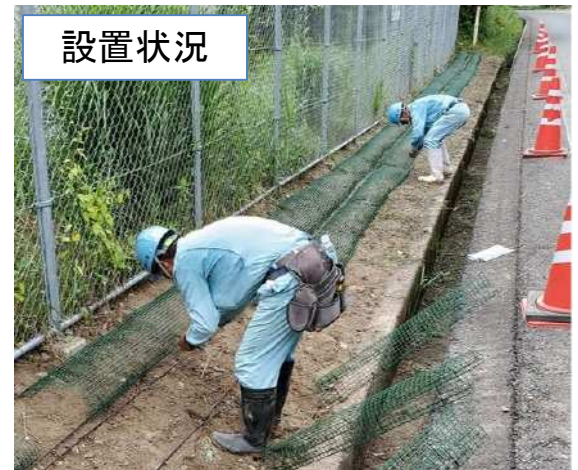
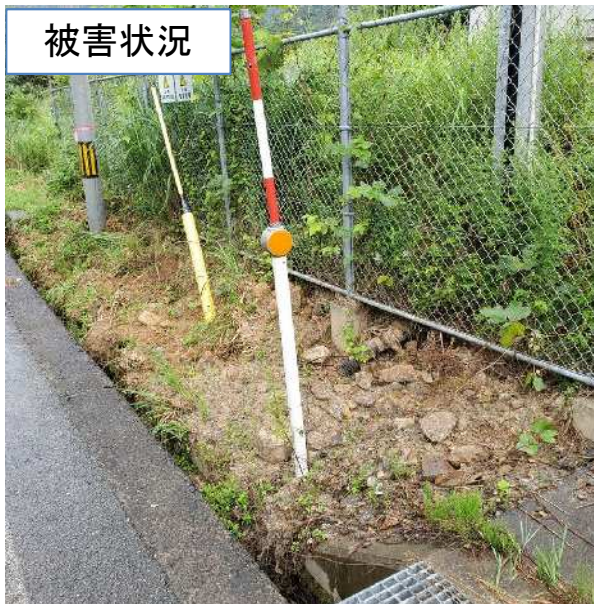
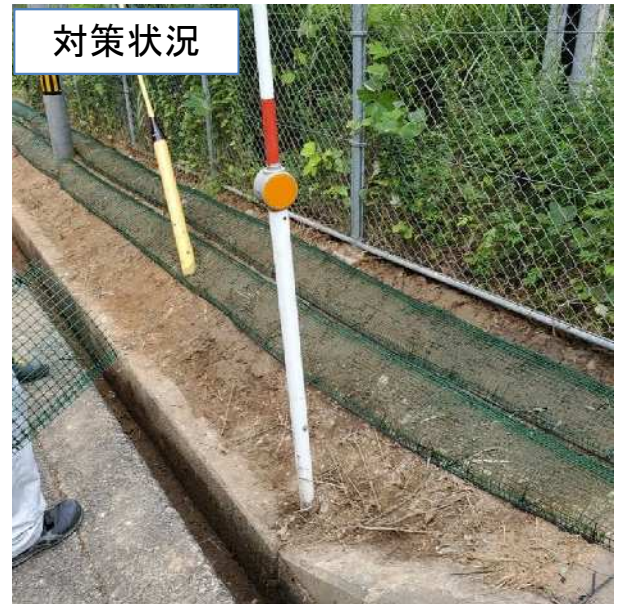
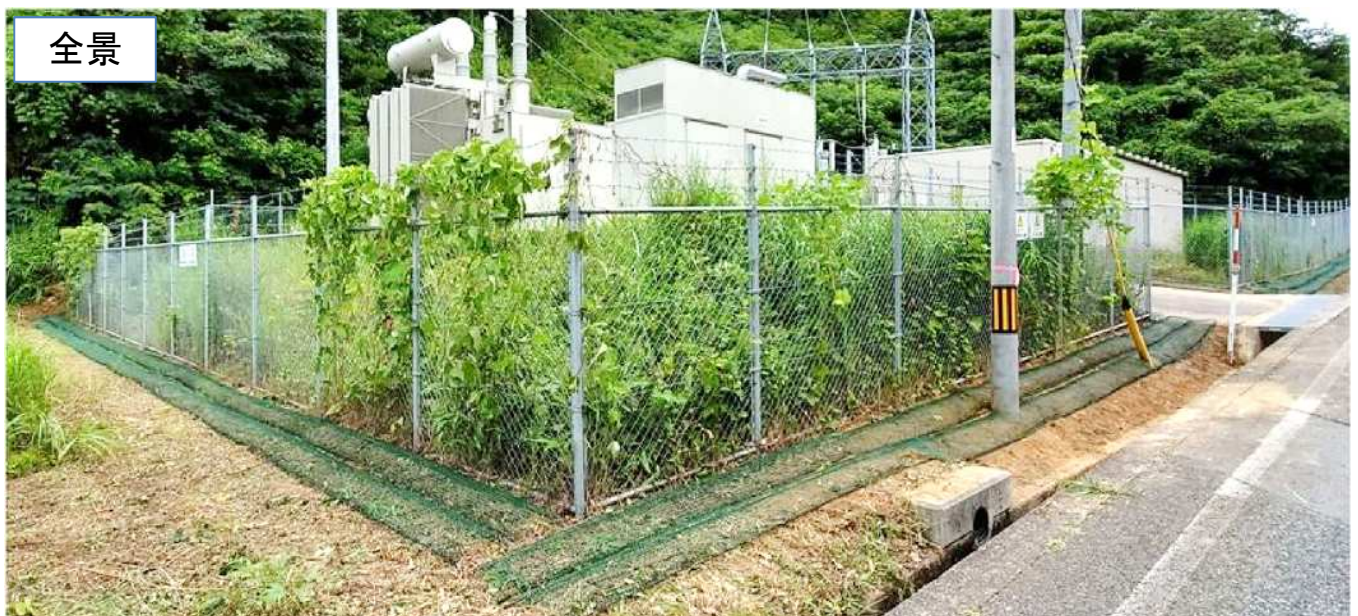
太陽光・風力発電設備などの無人の電力施設において、イノシシがフェンス下部を掘り返し侵入する被害(下写真)が発生し、バッテリー等の設備の破損や、警報装置の誤報などを生じさせています。

フェンス前面に「猪ふまず」を設置するだけで、イノシシの電力施設への侵入被害を抑制しました。

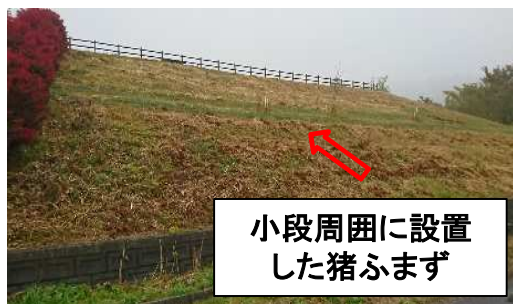
猪ふまず設置直後

イノシシの掘り返しは堤体斜面の小段に集中し、そこに設置された排水溝が閉塞し、堤体の安定性が低下する状況が発生していました。

「猪ふまず」設置により、イノシシの掘り返し被害は無くなり、設置直後に復旧した排水路は1年後も健全な状態を確保しています。

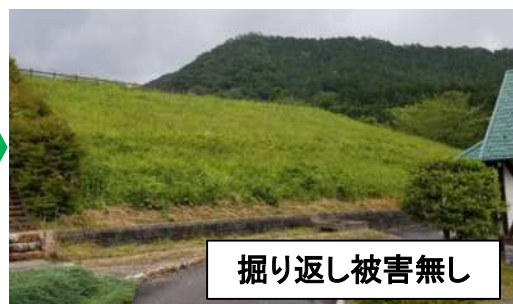
猪ふまず設置1年後

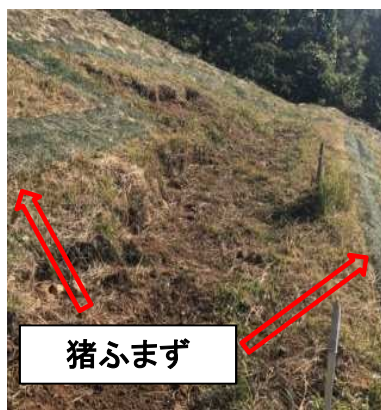
排水路が閉塞した小段

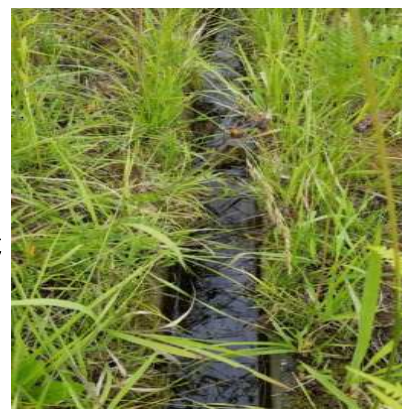
1年後

健全な排水機能を維持

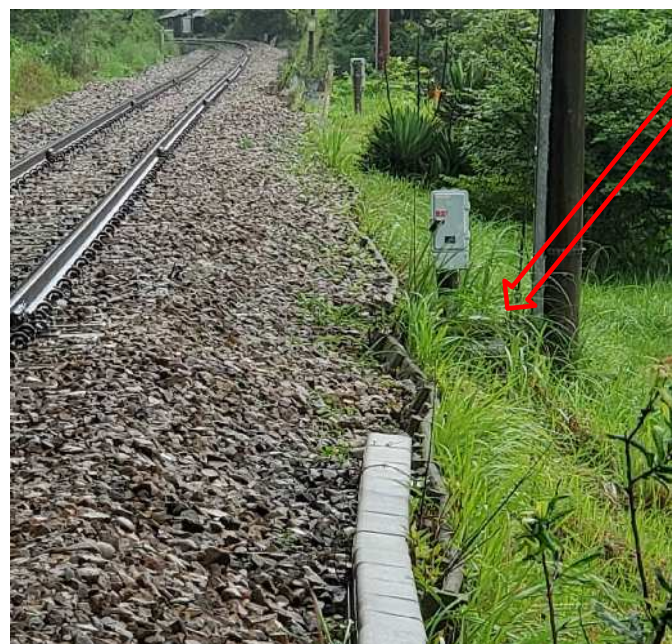
軌道を支える強固な砕石盛土地盤でもイノシシの掘り返し被害は発生しています。被害が拡大し鉄道の安全運行に支障を及ぼさないうちにイノシシの侵入を抑制する対策を提案しています。

イノシシの掘り返し

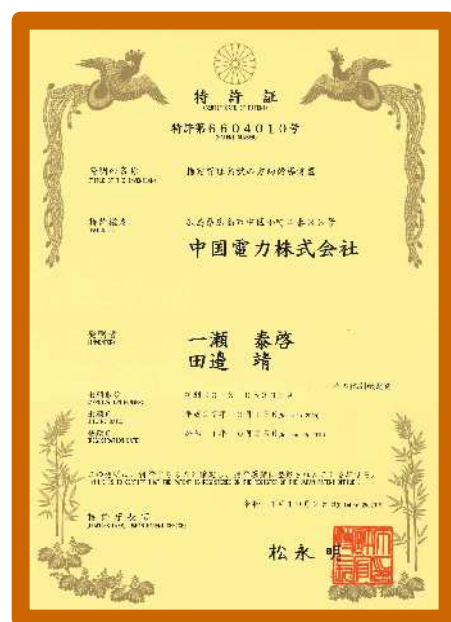
指定管理鳥獣の方向誘導装置
(特許第6604010号)
